平成18年度全国都市再生モデル調査

「安全・安心で快適な住環境」をテーマに 学研都市の魅力を高めるための調査

～温熱環境編～

特定非営利活動法人 シックハウスを考える会

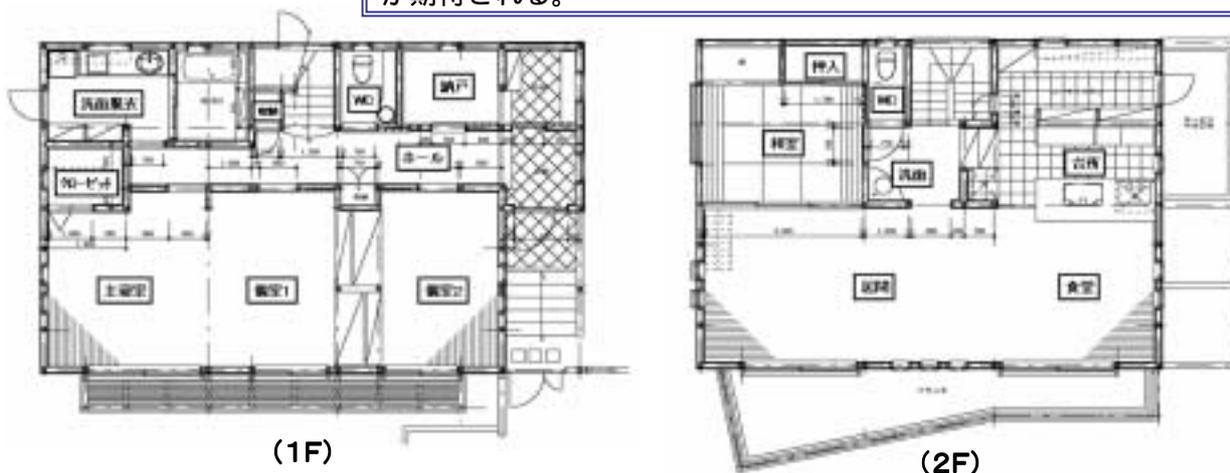
モデル住宅レイアウト

空調方式 : 全館換気空調システムによるセントラル空調方式

システムからの空調された空気は、各居室に設置されたコントローラの設定温度に基づき吹出口より送風され、それらの空気は廊下等を経由してシステムに戻る。

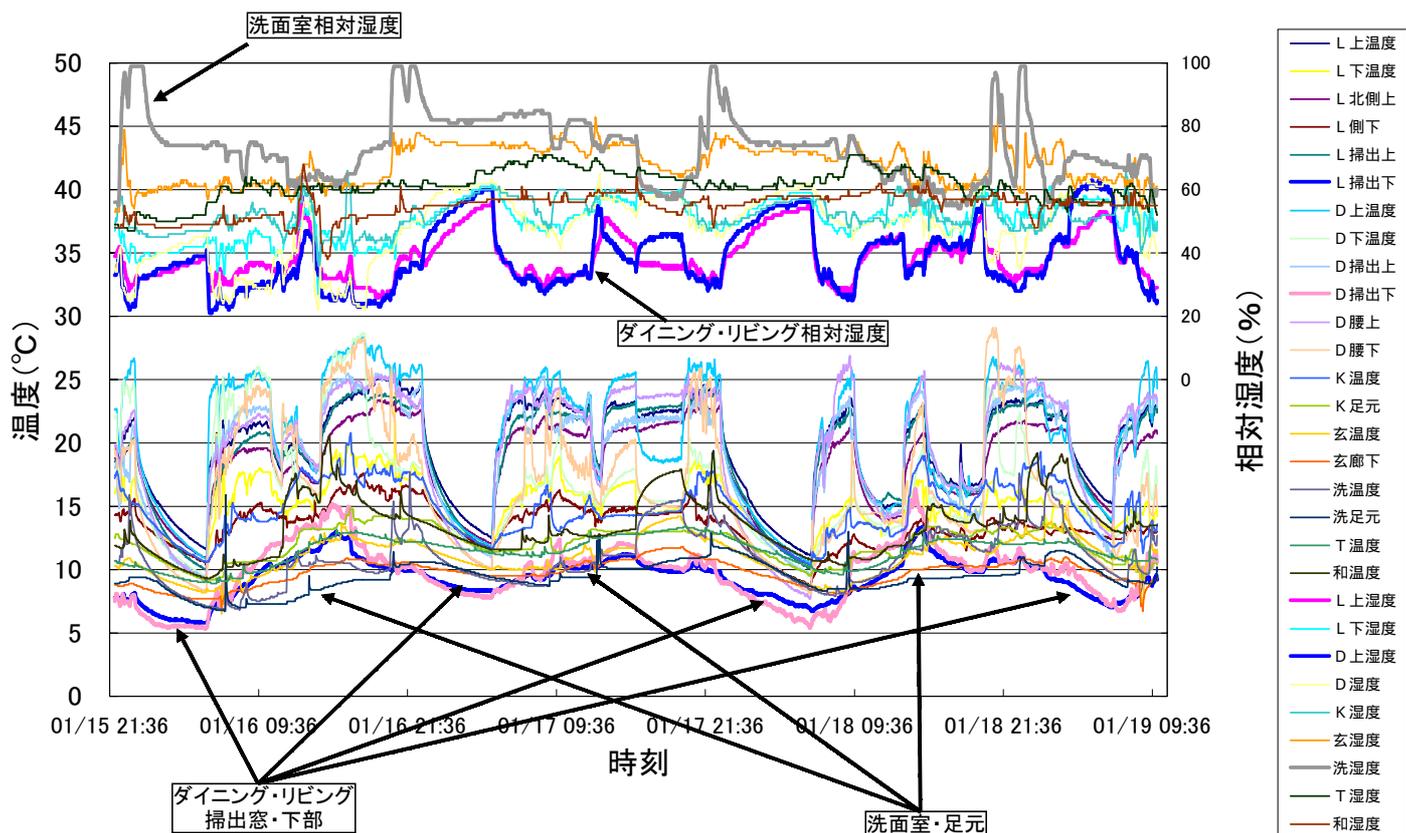
昼間は洗面室(足元)、夜間は掃出窓(下部)の温度が低下している

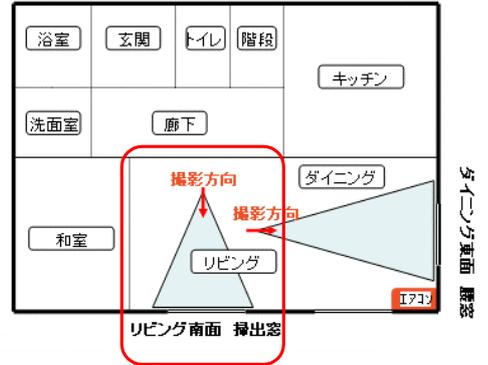
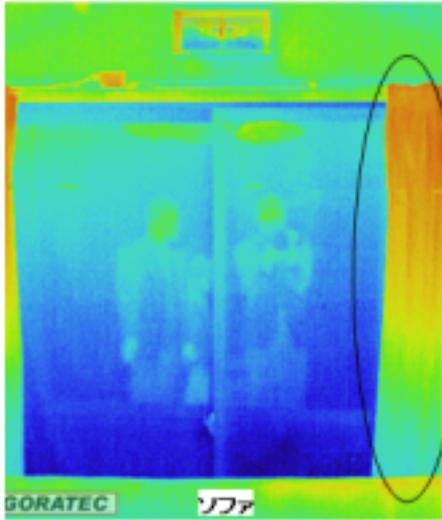
リビング南面 掃出窓

リビング南面の掃出窓のガラス面の温度は、カメラの記録で、上部15.0、下部10.5と4.5の温度差があった。また、窓のレール部は、8.0~9.0であった。この温度差の影響はカーテン部を見れば明らかであり、カーテンの表面温度が上から下に行くにつれ徐々に低下していることがわかる。(温度は、カーテン上部で21.0程度、カーテン下部で14.5であった。)

カーテンの温度が下に行くにつれ徐々に低下

レール部は10℃以下

② **居室における上下温度差**についてみると、暖房運転時にルームエアコンの設置されている**ダイニングにおいて最大で18℃、またリビングにおいて15℃の温度差**がみられた。上下温度差を大きくしている要因として、窓面の赤外線カメラの記録で明らかのようにサッシのレール部分が非常に低温になっている。これは、**レール部分における低温外気の流入**を示唆しており、この結果、**上下温度差が大きくなると共に足元の寒さを強く感じる要因**となっている。

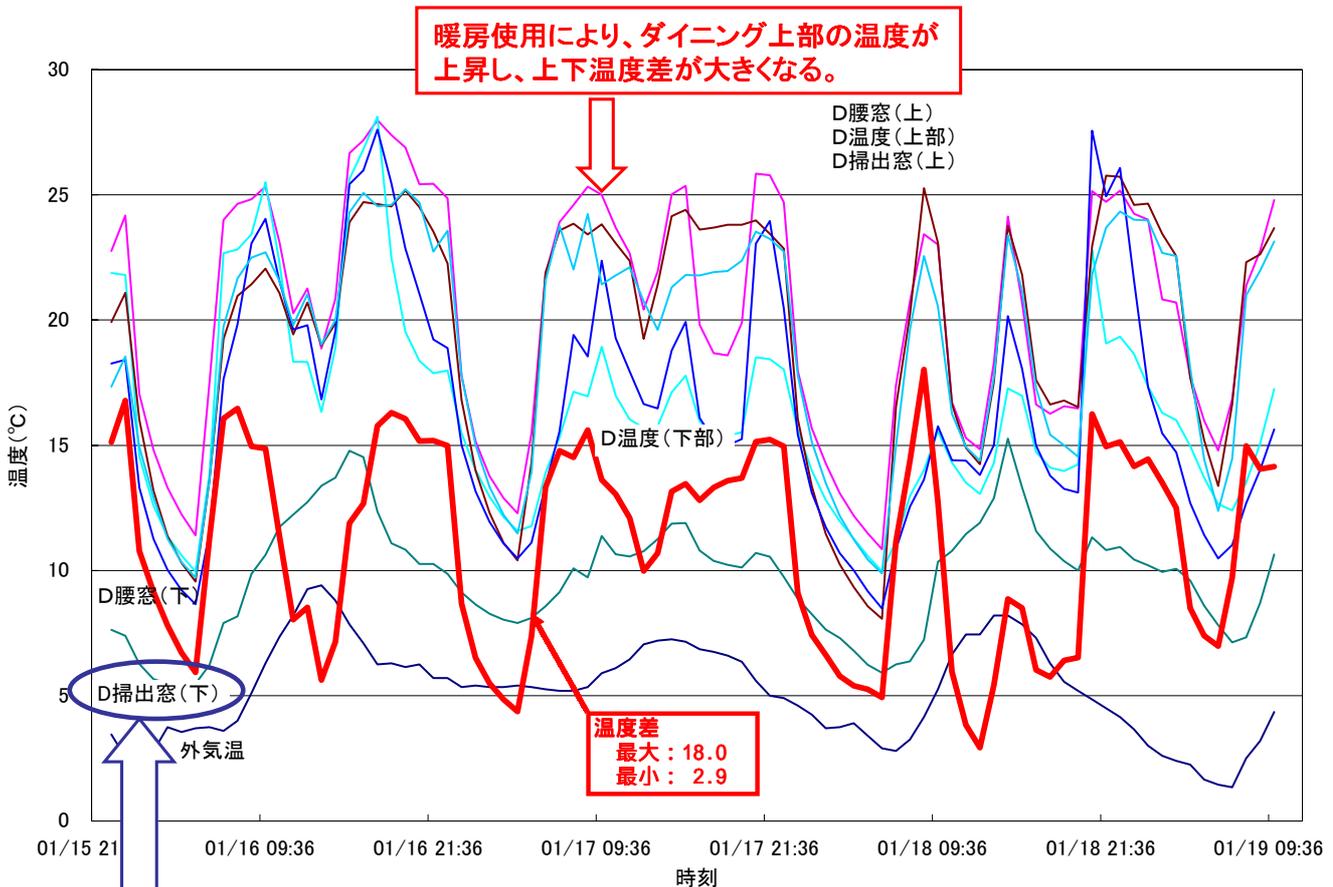
掃出窓(下部)温度は、外気温の変動の影響を受け、暖房使用時でも温度が上昇しない。

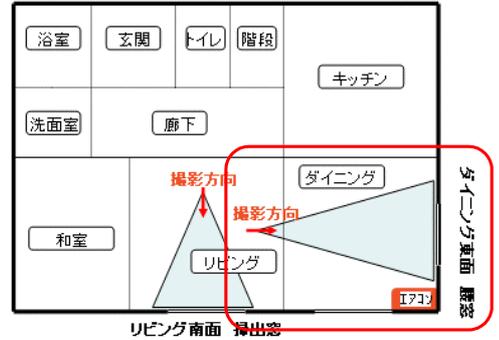
ダイニング東面 腰窓

ダイニング東面の腰窓のカーテンは、撮影面右上にルームエアコンがあり、リビング南面掃出窓のカーテンのように上下温度の違いが少なく、ガラス面の温度も15~16程度と一様であった。しかしながら、窓枠下部のサッシ部とレール部が低温になっていることが読み取れ、温度として11程度まで低下していた。

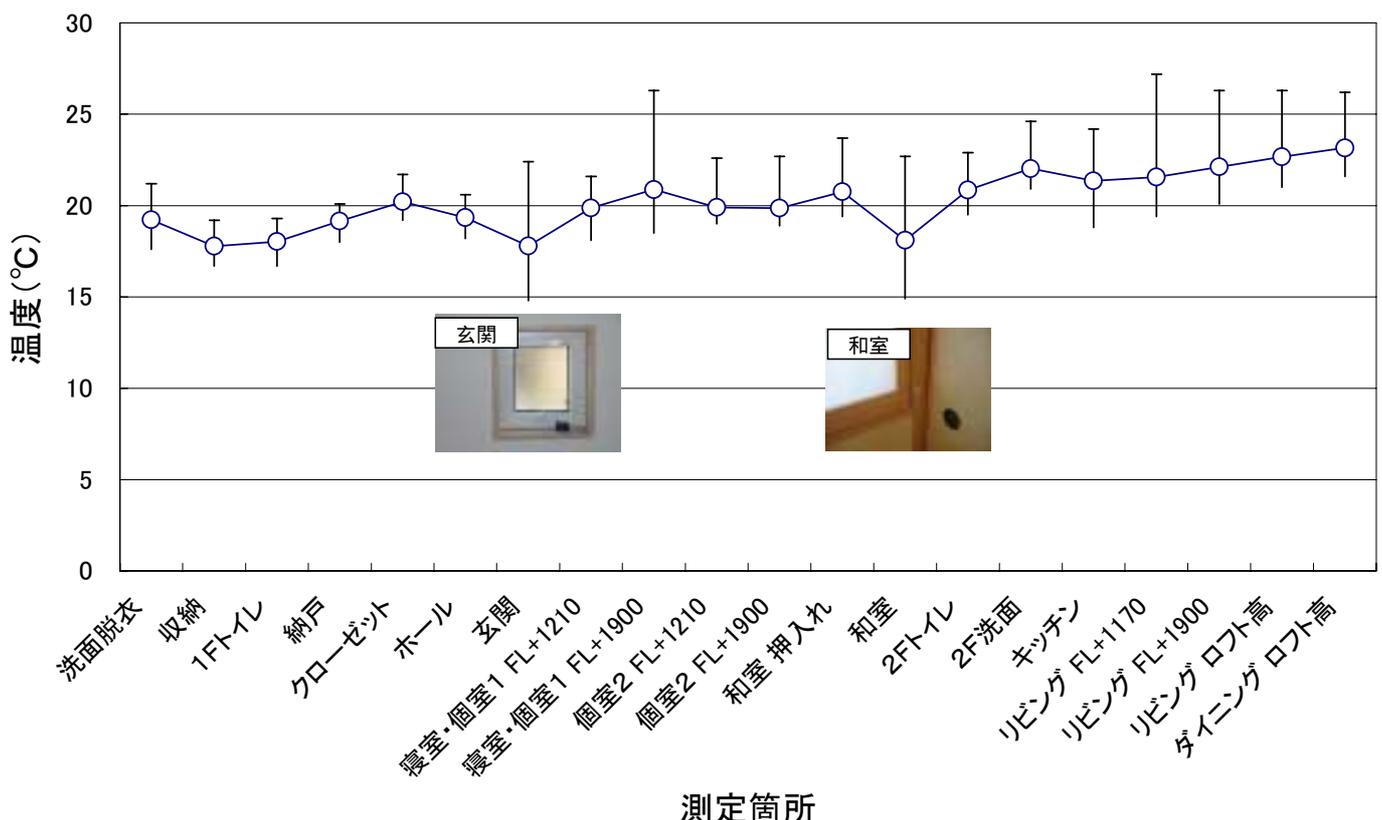
※玄関・和室の平均温度が低く、温度変動幅が大きくなっているのは、両者の測定点が窓際付近にあることによるものと考えられる。

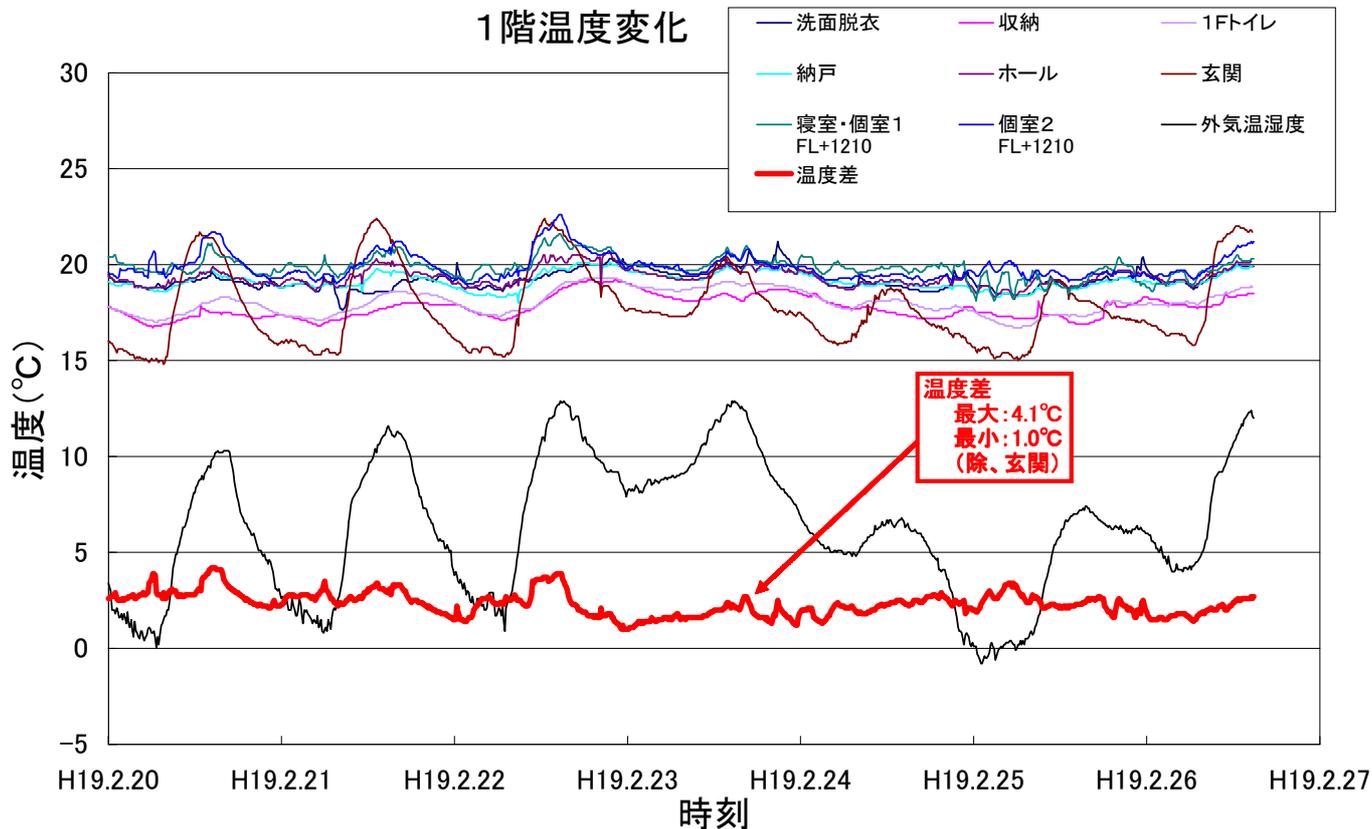
玄関の測定点が窓際付近であったため、外気温度の変化の影響を受けているが、他の測定点は玄関ほど外気温度の変化の影響を受けておらず、安定していた。

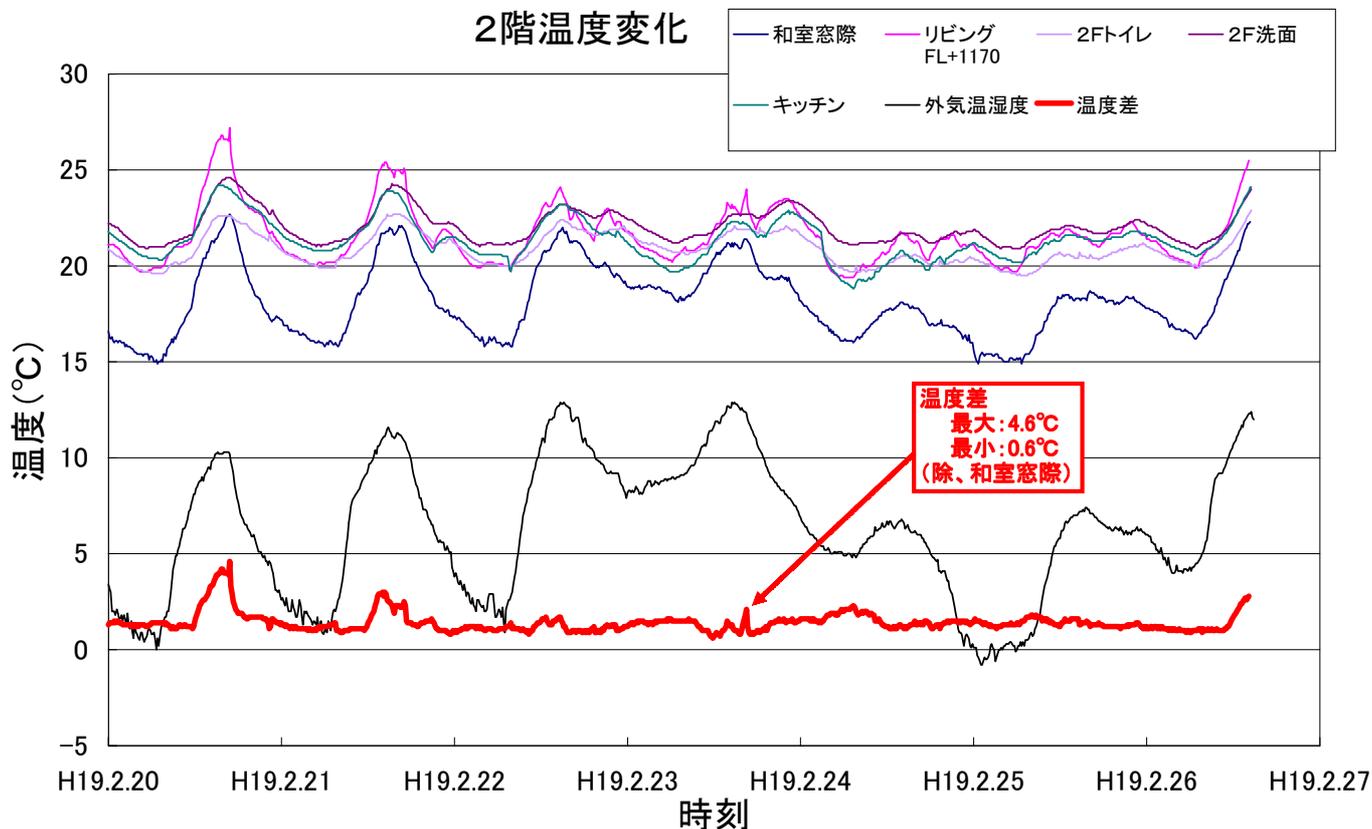
1階に比べ、2階の温度が高くなっているが、2階LDKのため、滞在時間が長いことが要因かもしれない。また、和室の測定点が窓際付近であったため、外気温度の変化の影響を受けている。他の測定点についても昼間温度上昇しているが、日射の効果と考えられる。

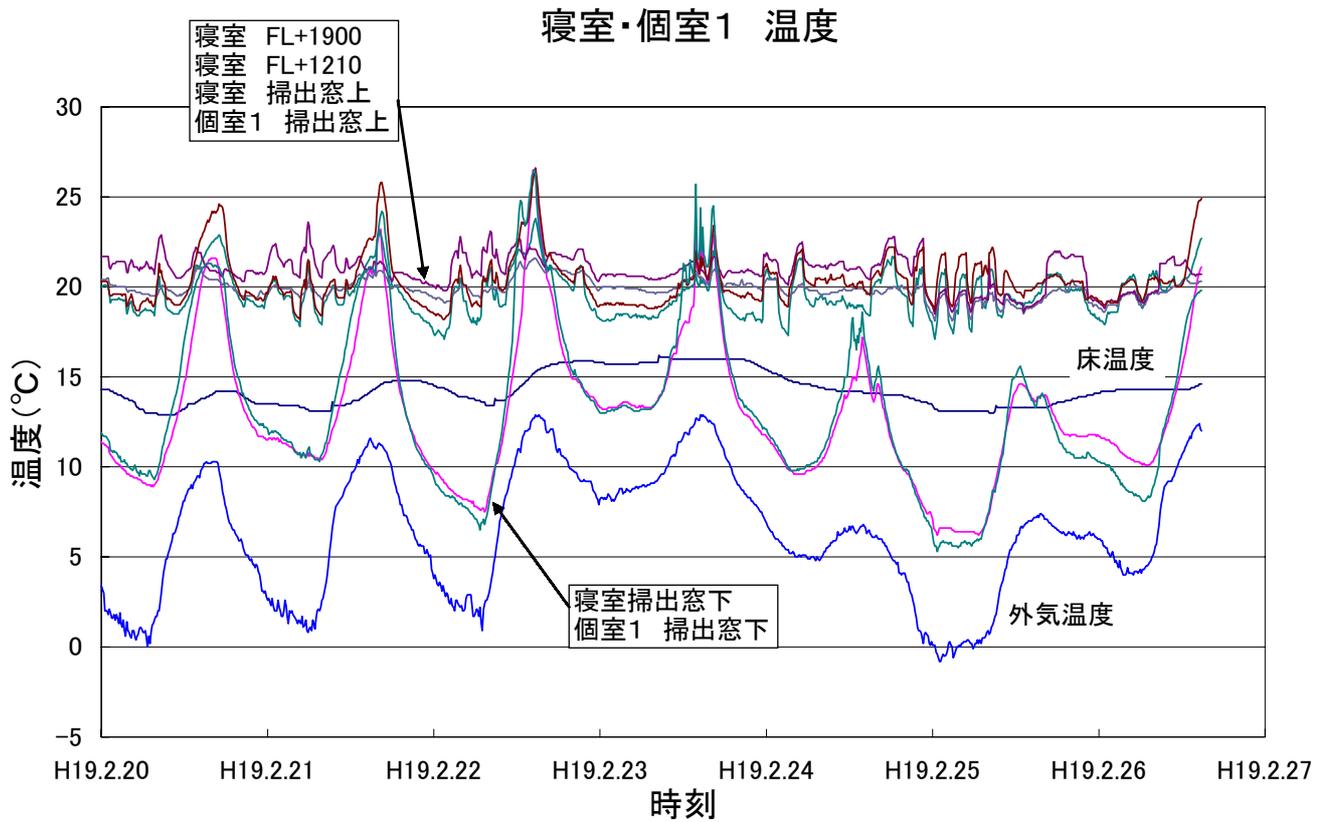
掃出窓(下部)の温度変化が大きく、低温化の傾向が現れているが、寝室床表面温度への影響が少ない。要因としては、住宅全体の空調機器の給排気バランスによる影響と考えられる。

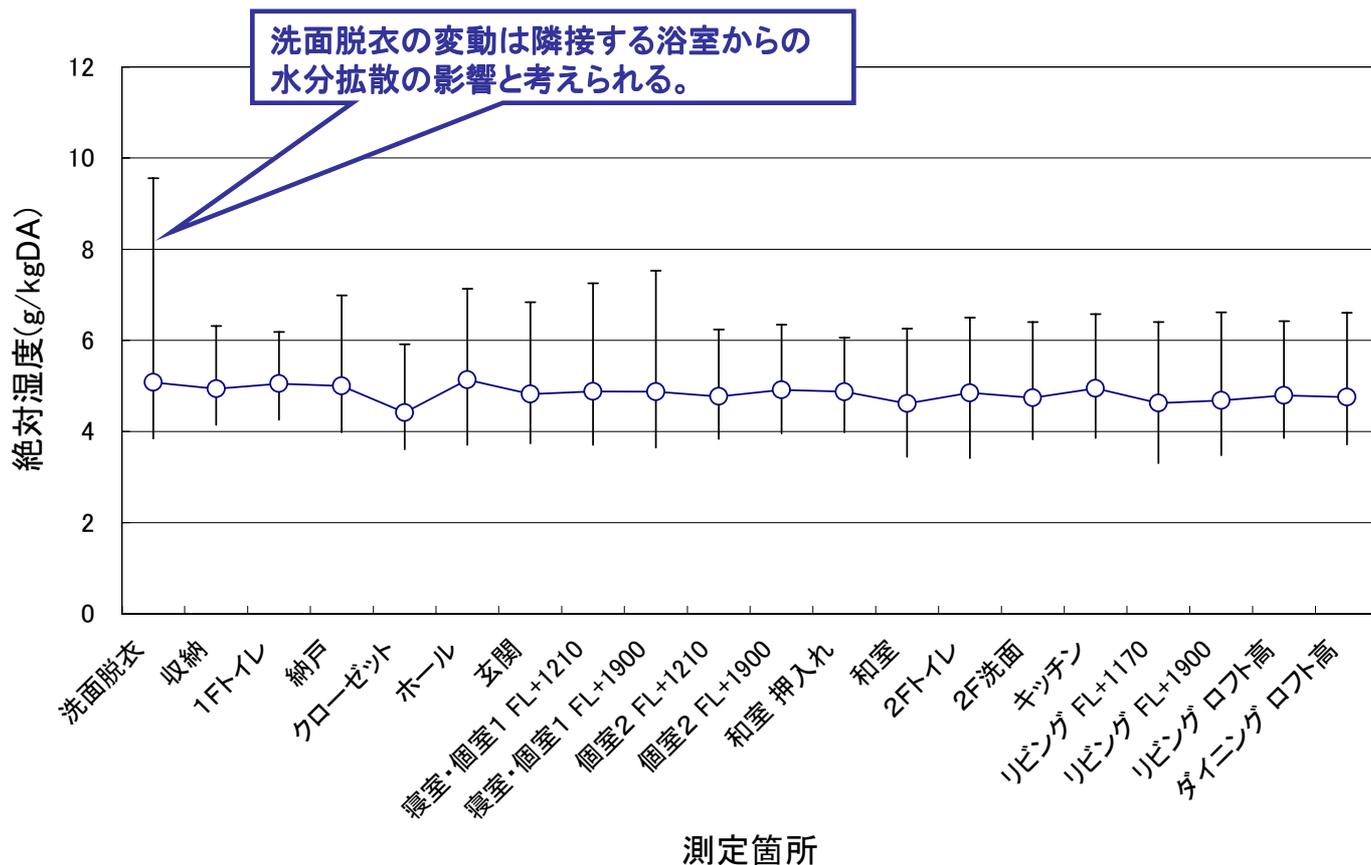
- 入浴行動に伴う水分拡散の影響を受け、洗面脱衣の絶対湿度が一時的に大きく変動している。
- 外気の絶対湿度変動に対して、居室の変動が小さい

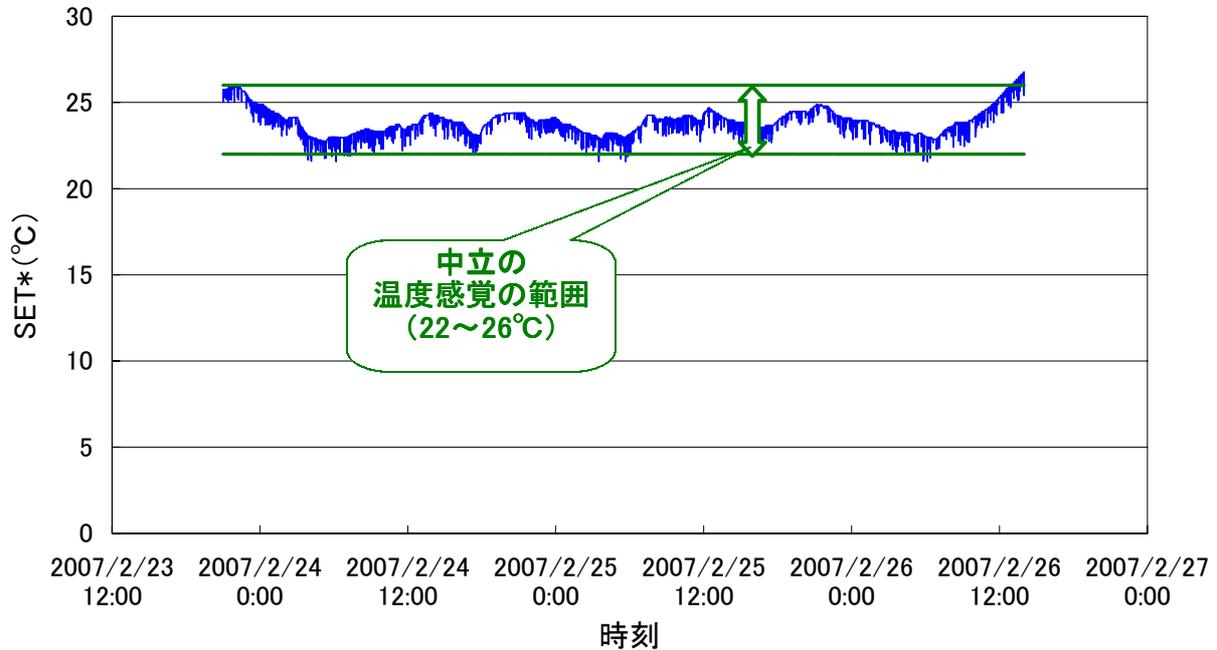
●定義として「温熱感覚および放熱量が実在環境におけるものと同等になるような相対湿度50%の標準環境の気温」され、Gaggeらによって提案開発され、ASHRAE(米国空調学会)で標準的体感温度として採用されている。

●日本人を被験者とした実験に基づくSET*と温冷感の関係から中立の温度感覚(やや涼しい~やや暖かい)の範囲として、SET*≒22~26℃を中立の温度感覚の範囲としている。

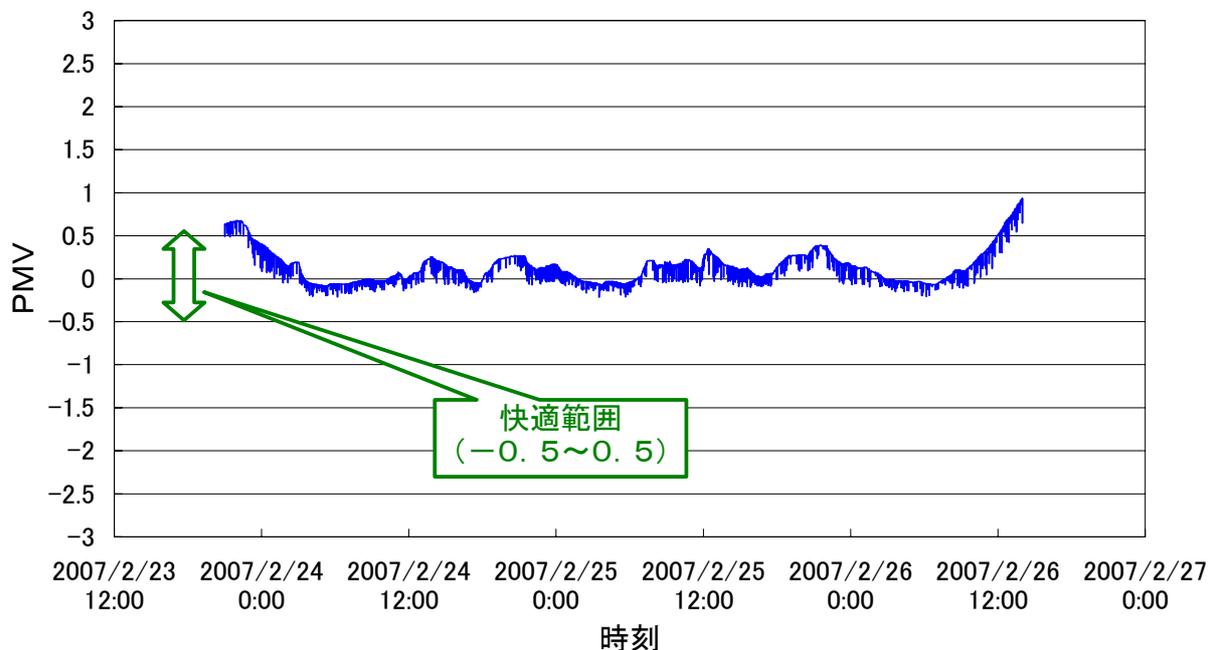
●PMVは多数の在室者の平均的な温冷感を表すものであり、PMV=+3(非常に暑い)~-3(非常に寒い)の範囲で与えられる。平均的な温冷感を表すため、PMV=0となる環境条件下であっても温熱的に満足しない人が存在する。

●PMVは、ほかの温熱指標と異なって、直線感覚量を表すのでわかりやすい。

●ISO7730では、標準的温熱指標として採用し、PMV=±0.5(PPD=10%)を快適範囲としている。

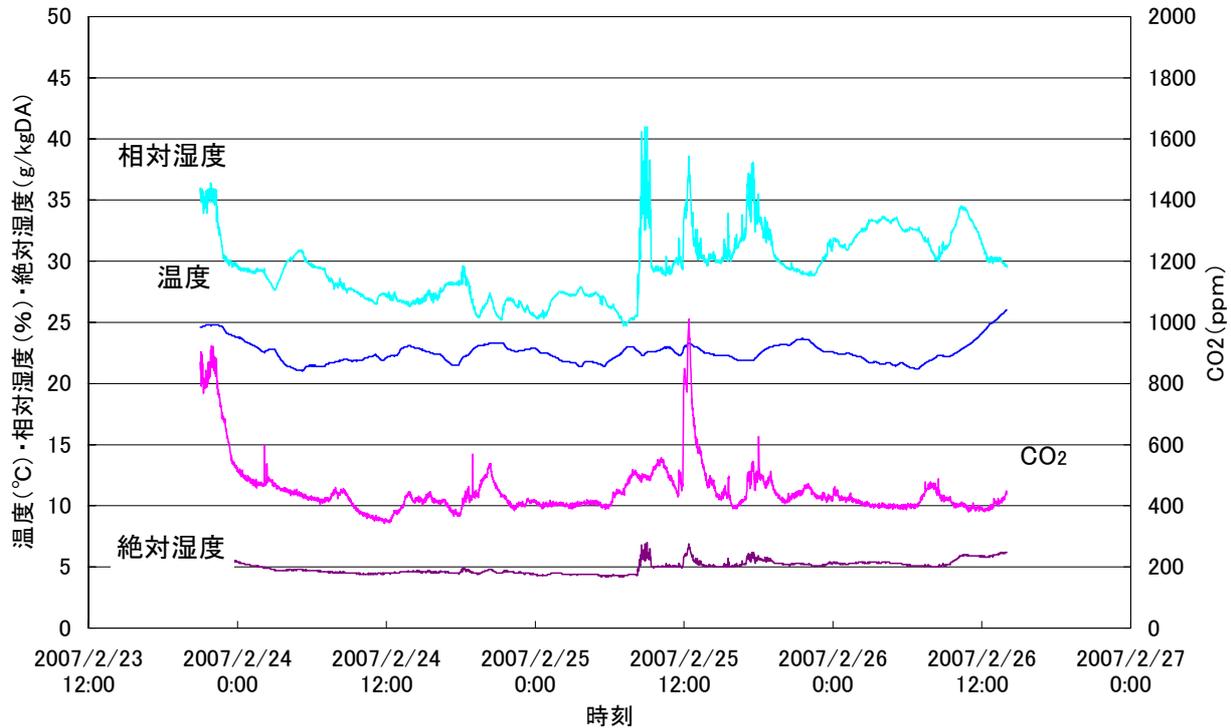
一時的に1000ppmまで上昇した時間帯があったものの全般的にCO₂濃度は安定しており400ppm付近を推移していた。
